R A I L

RÉFLEXIONS

Numéro 19 – Novembre 2003

SUR LA SÉCURITÉ DES TRANSPORTS

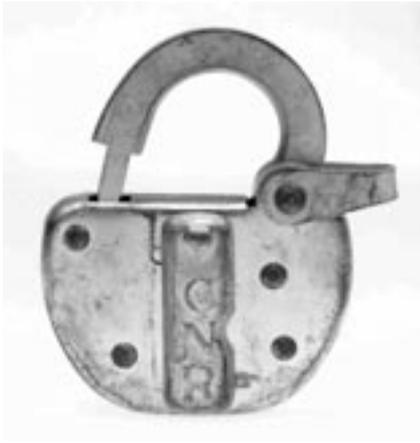
Il n'y a aucune incertitude quant à la cause de l'accident, car les dommages au cadenas d'aiguillage et à la chaîne indiquent clairement que l'aiguillage a fait l'objet d'une manipulation intempestive. L'appareil de manœuvre d'aiguillage de modèle standard 31B était équipé d'un cadenas d'aiguillage standard du CN. Le mécanisme de fermeture de l'arceau

Cadenas d'aiguillage standard neuf.
